# Registreringsrapport Oddesund 2019

Registrering udført  
d. 7. til d. 10.  
oktober 2019

Foreningen Esbjerg i Atlantvolden

Morten Jensen, FEiA, Esbjerg, den 07. marts 2020

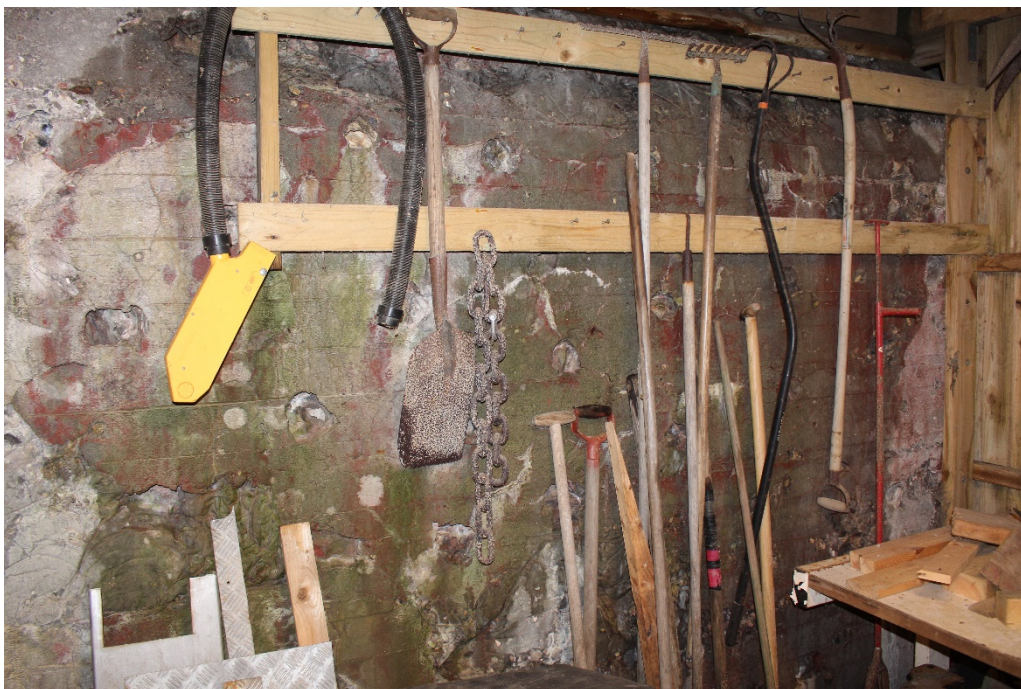
På den vestligste del af bunkerens indgangsfacade, var der stadig større plamager af den oprindelig sløringsbemaling. Tydeligt var der brugt rød bemaling. Flere steder på facaden var der bevaret malingsrester. Hvor den største koncentration af maling er bevaret, stod der i flere årtier en skurvogn og beskyttede facaden, mod de værste vejrelementer og garagen der er bygget i dag, bevare bemalingen i fremtiden. Den røde farve ligner farven fundet i flere andre bunkeranlæg i Oddesund.

Fig. 13 - Foto af facaden med sløringsbemaling – Foto: Achim Otto, 2019

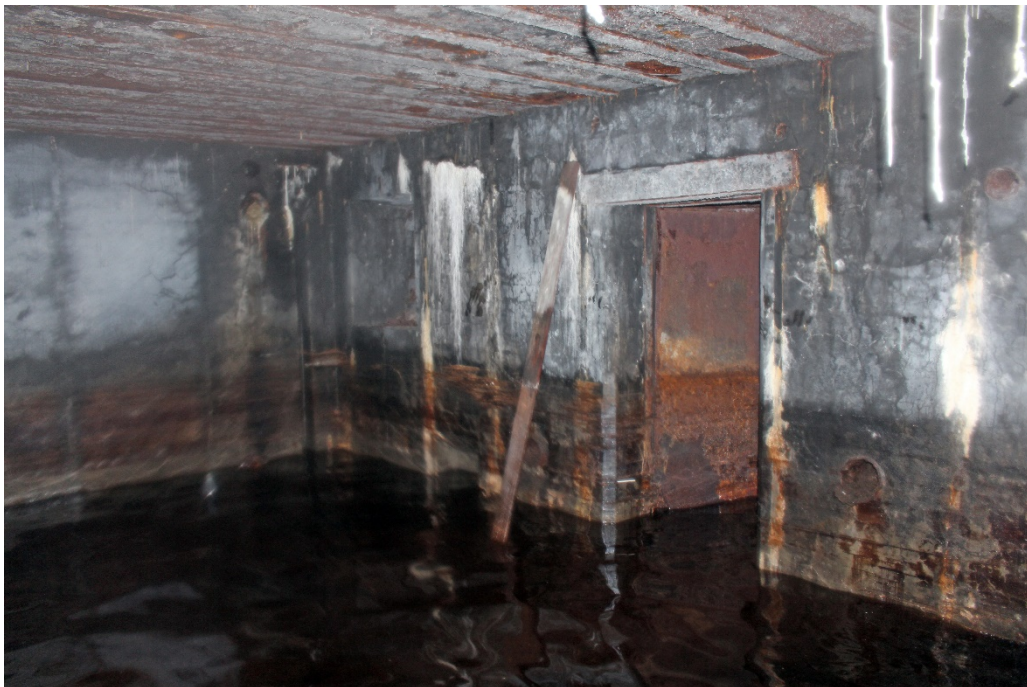
Fig. 14 - Hovedrum. Ingen forberedte installationer og mørkegrå vægge - Foto: Achim Otto, 2019

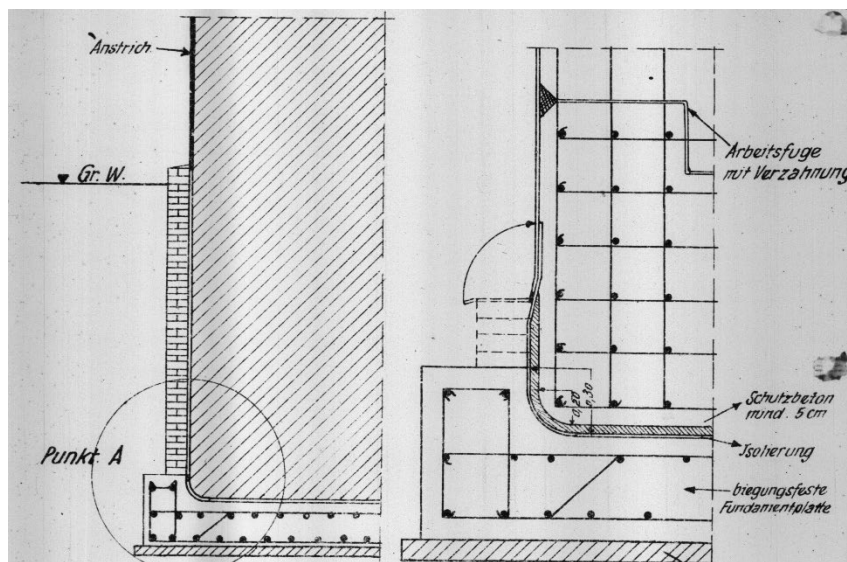
Inden bunkeren blev støbt, er der udført en vandtæt arbejdssål, som er større end bunkeren. Efter bunkeren er støbt, blev den tjæret ind på siderne og en teglvæg blev muret op til grundvandsspejlet, eller til grundvandssikringens top. Her er den afsluttet med en betonkant. Se fig. 16.

Fig. 16 - Detalje af grundvandssikring, der formodes udført ved Oddesund - Kilde: NARA, T-78 Roll 773

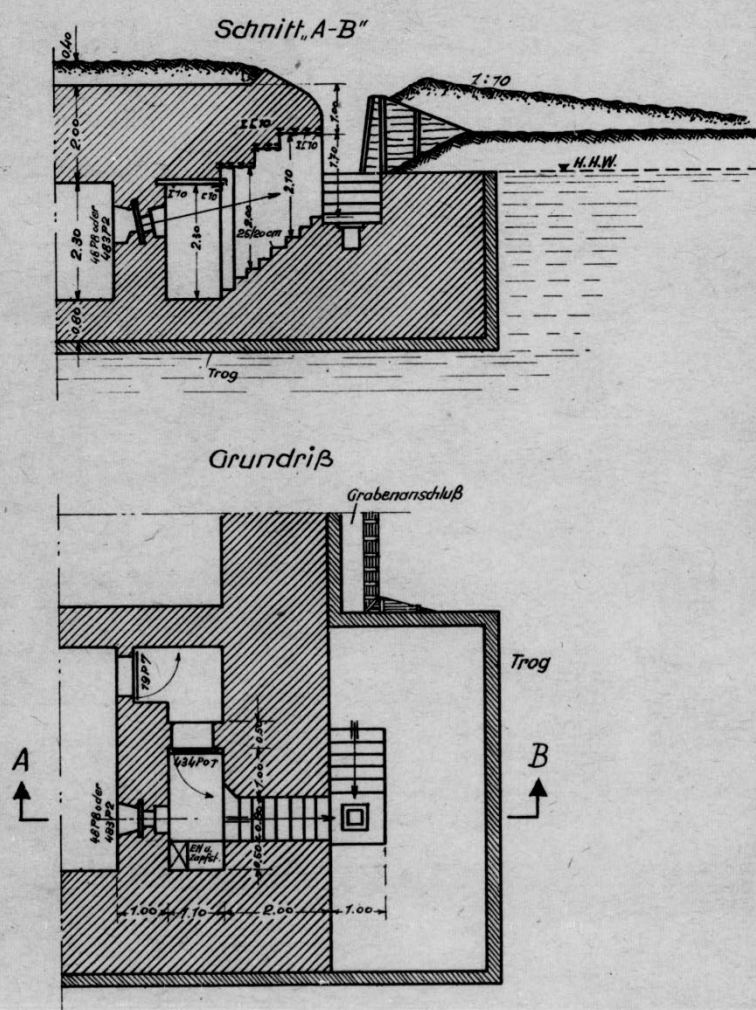
De udvendige trapper er dimensioneret voldsomt kraftigt. Fra yderkanten af trappen og ud til det udvendige betondæk, er der ca. to meter. Dette stemmer overens med de tyske forskrifter. Se fig. 17.

Fig. 17 - Grundvandssikring ved indgangspartier. Den store mængde beton brugt ved den udvendige trappe, må være for at modvirke opdrift fra grundvandet. Kilde NARA, T-78 Roll 773

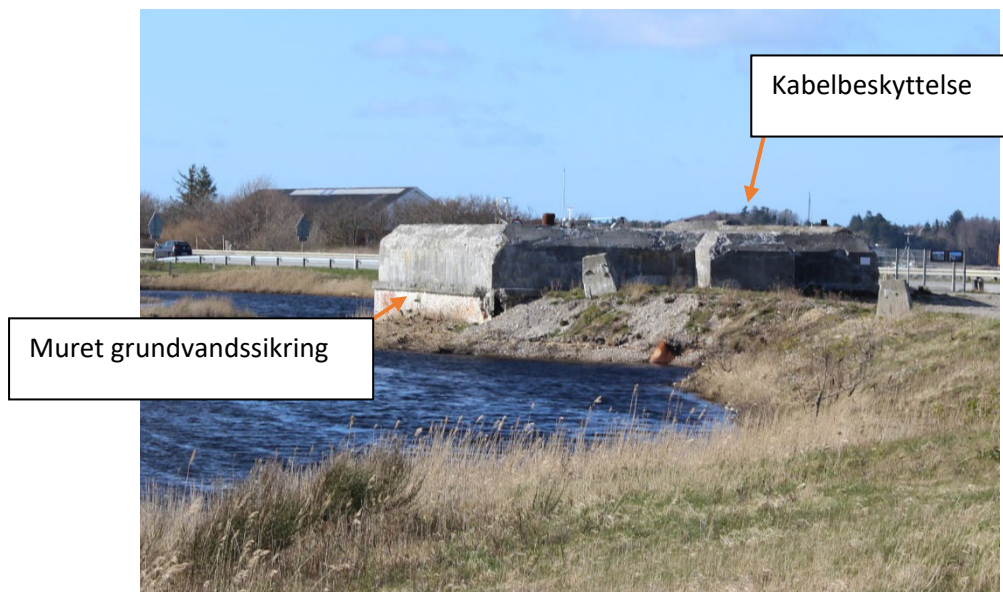
Som en ekstra note til grundvandsikringen, kan det nævnes, at den klods der er påbygget L411A'eren i Oddesund Nord (Se fig. 18), er en sikring af kabelindføringen til bunkeren. Da kablerne ikke bør gennembyde grundvandsikringen, skal de føres op over denne og ind i bunkeren. I tilfældet ved L411A'erne, kom kablerne for tæt op til jordoverfladen, hvor de ville være meget ubeskyttet i tilfælde af bombardement. Betonklodsen er altså en sikring af kablerne, tæt ved jordoverfladen. Se fig. 19. Det bør ved feltarbejde be- eller afkræftes ved øvrige bunkeranlæg i Oddesund, om denne klods er påstøbt ved disses kabelindføringer.

Fig. 18 - L411A Oddesund Nord - "Klodsen" i gavlen og synlig grundvandssikring på bagsiden. Foto: Morten Jensen, 2019

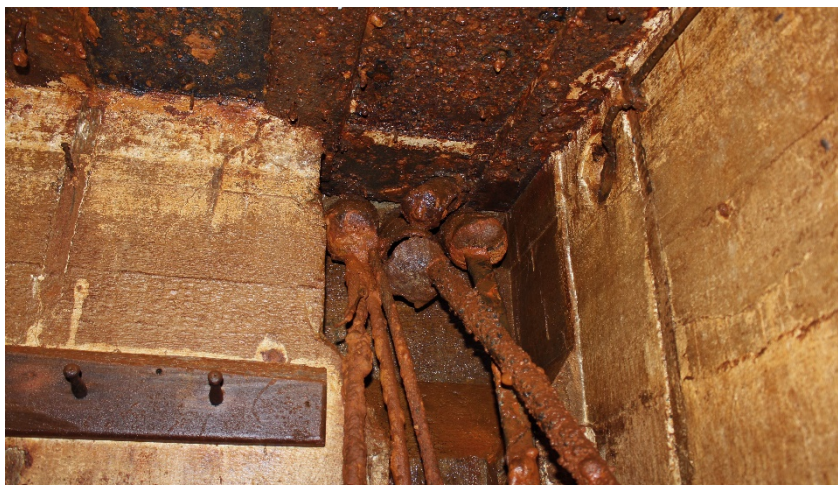
Fig. 21 – Kabelindføring ved loft, som del af grundvandssikringen. Foto: Achim Otto, 2019

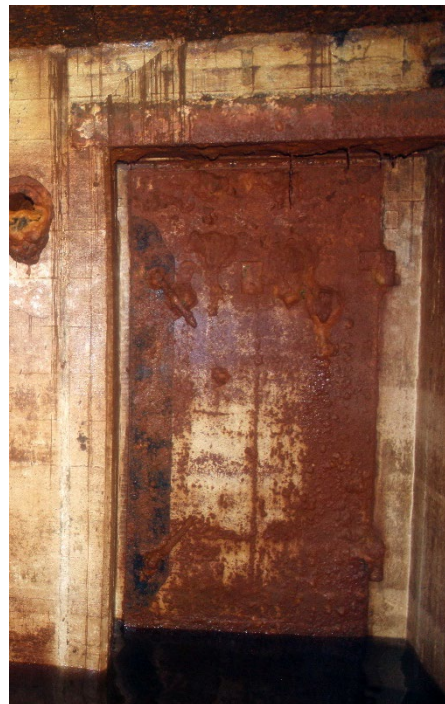
Fig. 25 – Rustmedtaget dør, mellem mandskabsrum. Døren var fuldt funktionsdygtig og fik kort efter udpumpning af vandet, en smøring. Døren er af marinetypen 'T17'. Foto: Achim Otto, 2019

Alle døre i bunkeren var intakte, men svært medtaget af rust. De to panserdøre, var af type 882 P7 og de indvendige døre var af marinetype T17.

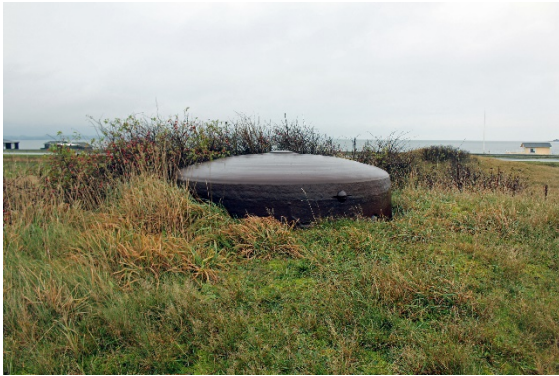
Fig. 32 – Tårnet før fritlægning. Foto: Achim Otto, 2019

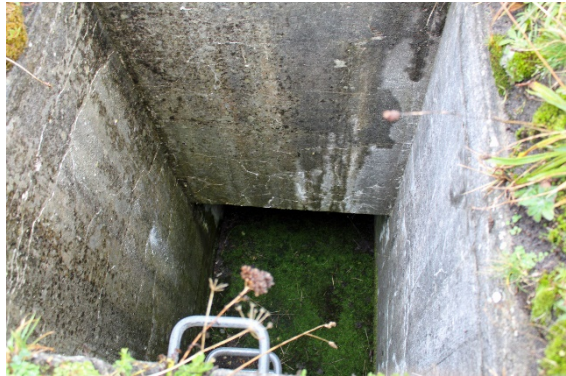
Bunkertypen er som standard udført med nødudgang, men på grund af de specielle omstændigheder med grundvandssikring, er nødudgangen udført noget utraditionelt. Skakten er kun visuelt registreret og en komplet opmåling af denne mangler endnu.

Fig. 33 – Et kig ned i skakten for nødudgangen. Foto: Achim Otto, 2019

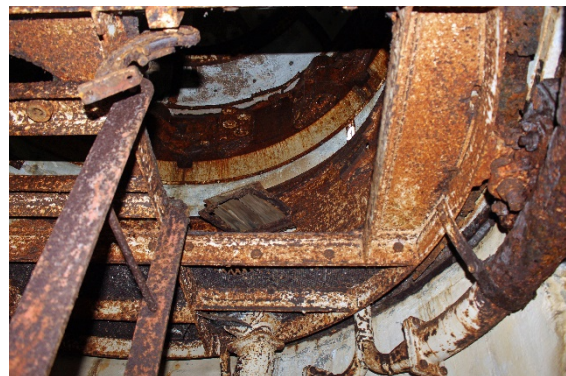
Det var muligt at kravle op i det intakte tårn. Dette var dog med en mindre sikkerhedsrisiko i mente. Øverste del af tårnet var i bedre stand end forventet, når man tager til overvejelse, at den salte havluft har pisket ind i tårnet gennem skydeskårene, siden krigen. Nederste del af tårnet var svært tæret, men dog intakt. Under den nederste platform, var der bygget træreoler. Dette var formentlig ment for beredskabsammuniton. En detalje man ikke finder i lignende bunkers, der har været åbne gennem mange år.

Fig. 36 – Et kig op i tårnet fra mellemste platform. Foto: Achim Otto, 2019

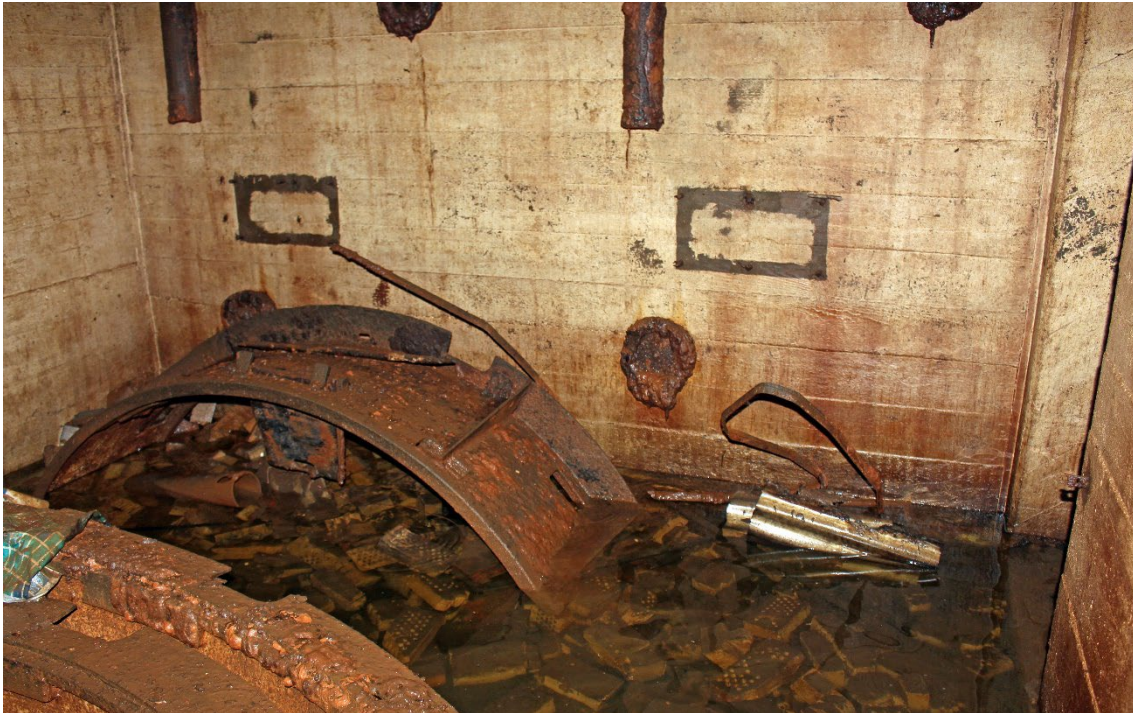
Det skulle vise sig, at pansertårnet på et tidspunkt har været under demontering. Øverste platform og bæreskiner for maskingeværaffutagerne, var nedtaget. Muligvis et delvist mislykkedes skrottyveri. I ventilationsrummet, var der store mængder mursten, som tænkes at være byggeaffald fra et eller flere nærliggende sommerhuse. Flere af murstenene var maskinsten, af formentlig nyere alder. Det mest interessante i rummet, var dog de fra tårnet demonterede bæreskiner fra maskingeværaffutagerne. De lå ovenpå murstenene og det tyder dermed på, at skrotningsforsøget er foretaget en gang i 70'erne eller senere. Øverste platform var ikke at finde i bunkeren.

Fig. 40 – Ventilationsrummet med nedtagne tårndele. De har formentligt været for tunge eller store at slæbe ud af bunkeren i hel stand. Foto: Achim Otto, 2019

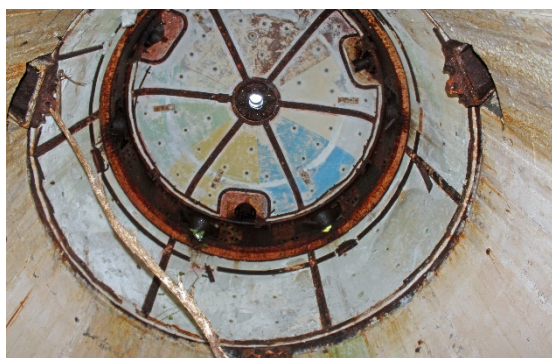
Fig. 43 – Et kig op i det indre af tårnet. Øverste platform er demonteret og væk. Foto: Achim Otto, 2019

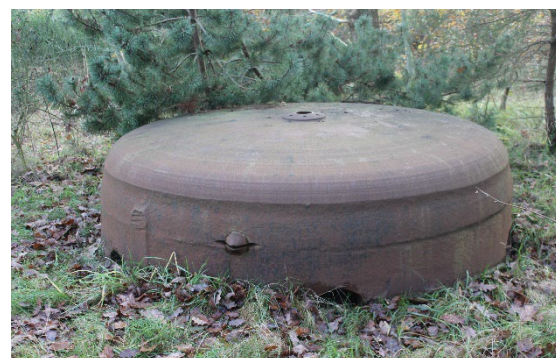
Fig. 44 – Foto af tårnet udvendigt. Området omkring tårnet er afspærret. Foto: Achim Otto, 2019
