# Registreringsrapport Oddesund 2019

Registrering udført  
d. 7. til d. 10.  
oktober 2019

Foreningen Esbjerg i Atlantvolden

Morten Jensen, FEiA, Esbjerg, den 07. marts 2020

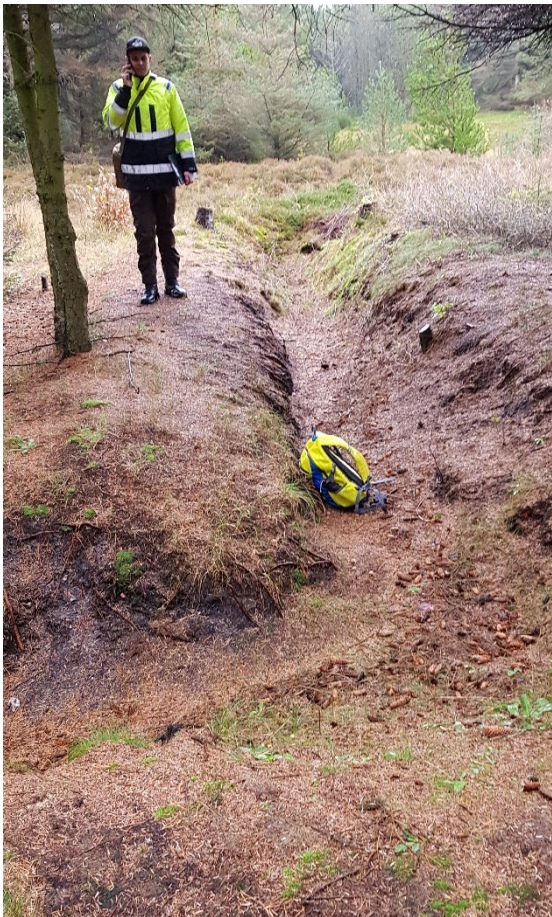
Fig. 5 – Delvist bevaret løbegrav. Foto: Elsebeth Schønemann, 2019

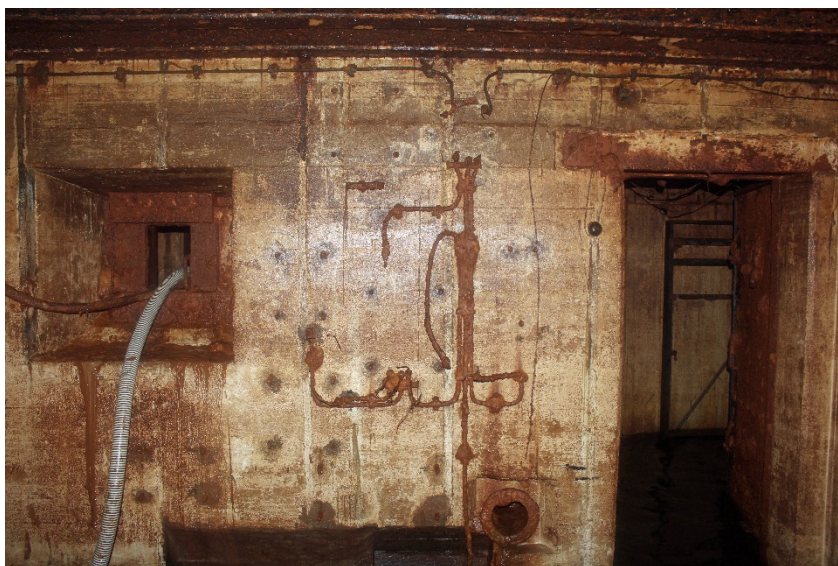
622'eren var rigt udstyret med tekniske installationer. Bunkeren har haft en fæstningstelefon monteret i begge mandskabsrum. I mandskabsrummet, hvor telefonkablerne kom ind i bunkeren, er der desuden tegn på, at der har været en mindre telefonomstilling (formodet "Kleine Festungsvermittlung OB 37").

Fig. 20 – Væg med bolte og kabler efter telefonsystemet. Foto: Achim Otto, 2019

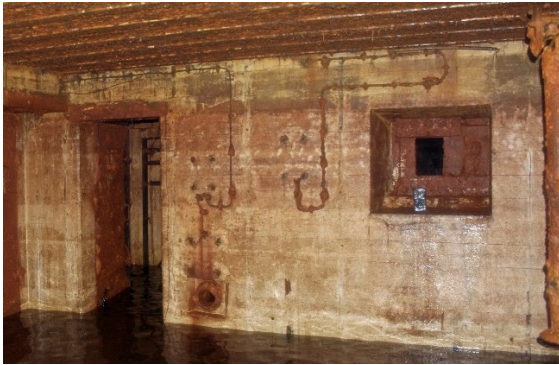
Udover telefonudstyr, har der været monteret radioudstyr, komplet efter de fæstmæssige forskrifter. Der var tydelige aftegninger efter radioudstyr, som eksempelvis "Funkinnen-anschlussdose" og forbindelsesdåser i det ene indgangsparti, var stadig monteret, men i meget dårlig stand. Der blev desuden gjort fund af mindre radioudstyr i bunkeren.

Fig. 22 – Andet mandskabsrum med telefon og radio. Foto: Achim Otto, 2019

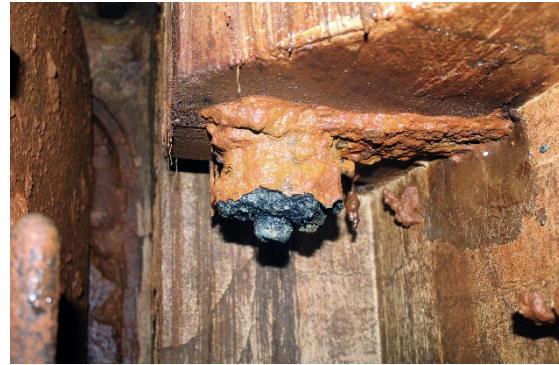
Fig. 23. Radioniche i venstre indgang. Foto: Achim Otto, 2019

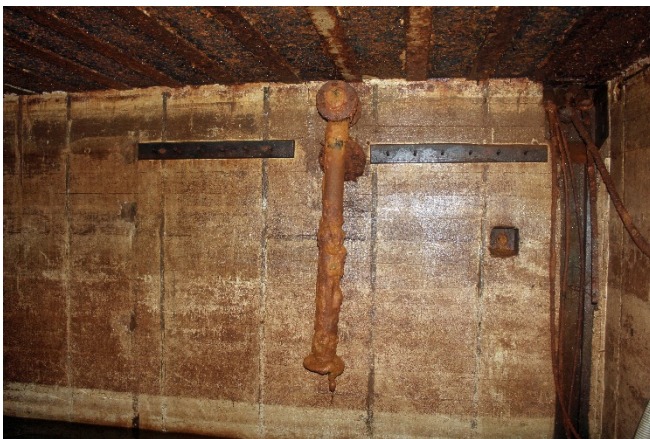
Hvad der kan siges om indretningen er sparsom. Bunkeren ser dog ud til at være indrettet, nogenlunde efter standarden for denne type. Eneste registrerede forskel var tilstedeværelsen af to knagerække, i hvert mandskabsrum, placeret på hver sin side af bunkerovnene.

Fig. 24 – Knagerække og skorsten for bunkerovn. I højre hjørne, kabelindføring. Foto: Achim Otto, 2019

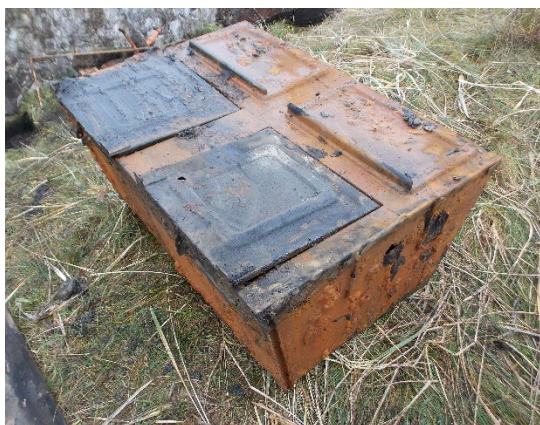
Der blev fundet adskillige mindre effekter i bunkeren. Et stort metalskab lå i den venstre nedgang. Den er endnu ikke identificeret og kan være efterkrigsaffald eller ikke relateret til krigen.

**Fig. 26 – Uidentificeret metalkasse. Foto: Achim Otto, 2019**

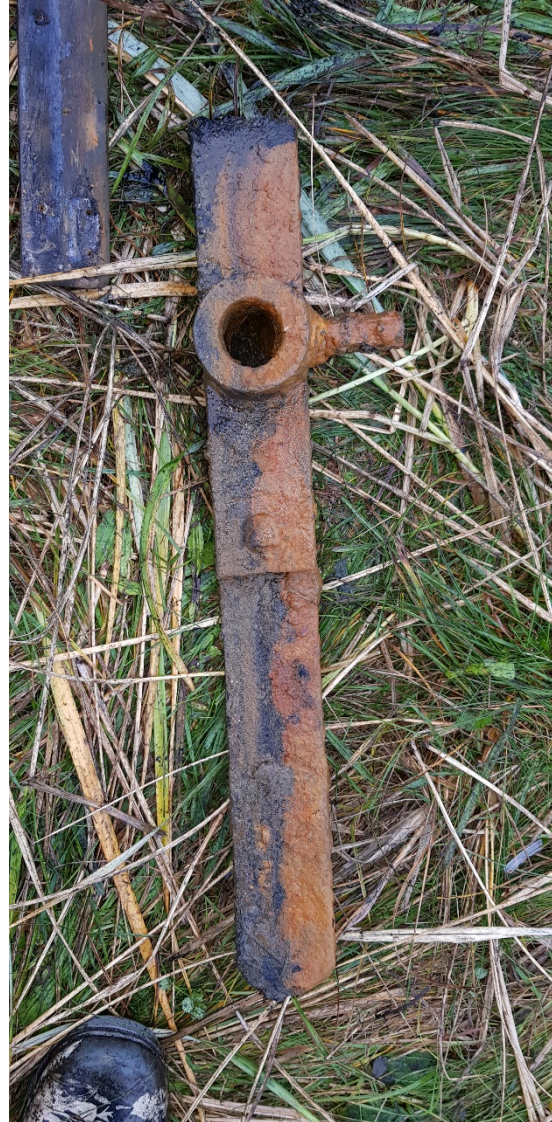
I gasslusen var der stadig den originale værktøjsramme, monteret på væggen. Den var intakt, men i dårlig stand. På rammen lå mindre reservedele og under det, lå et reservehåndtag til periskopdækslet.

**Fig. 30 – Reservehåndtag for periskopdækslet. Foto: Achim Otto, 2019**

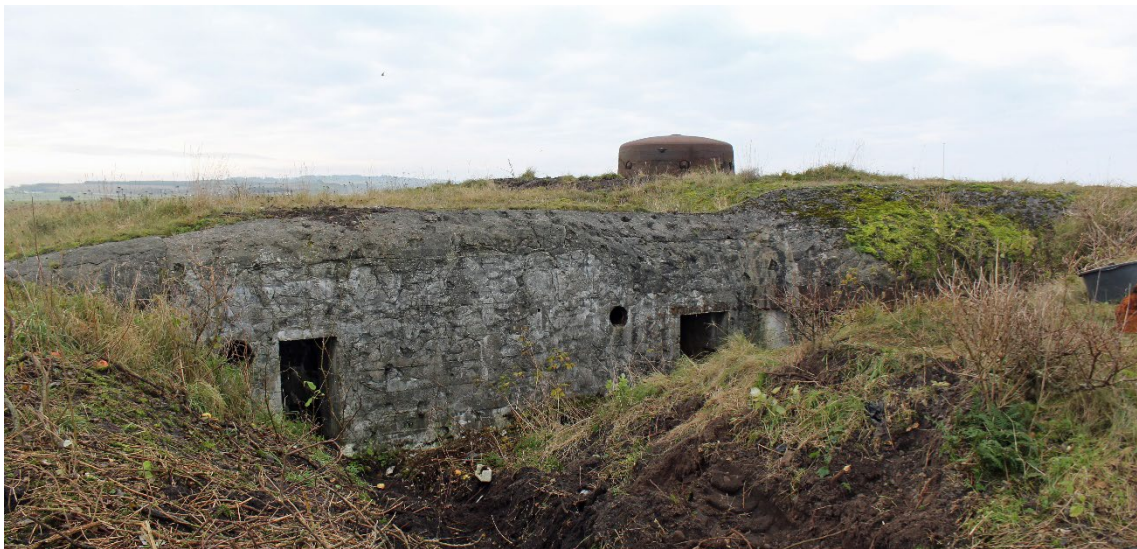
Fig. 34 – Bunkeren efter registreringen. Tårnet er fritlagt som det tog sig ud under krigen. Foto: Achim Otto, 2019

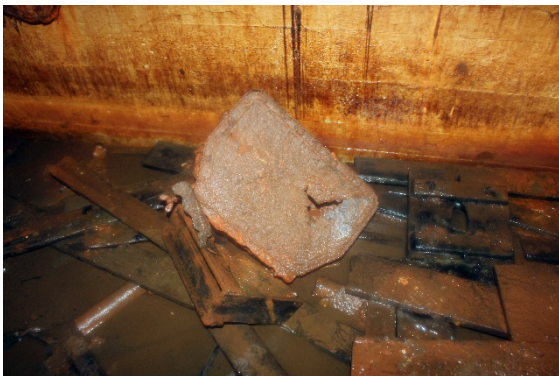
Fig. 35 – Forfilter og taburet, som de blev fundet i bunkeren. Foto: Achim Otto, 2019

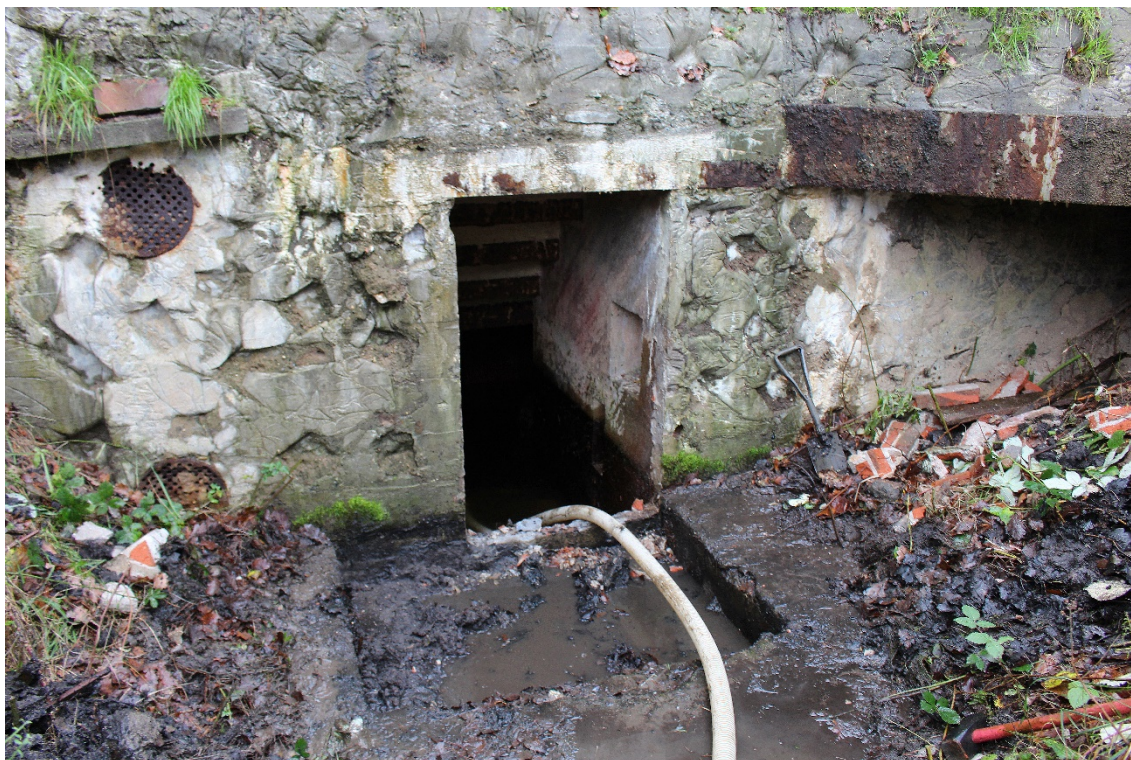
Udgravningen af 634'eren krævede rydning af en del buskads. Den oprindelige løbegrav ind til hovedindgangen, var stort set intakt. Kun lettere sammenskridning/opfyld, var sket gennem årene. Bunkeren var delvist tilmuret og denne tilmuring blev fjernet og den udvendige trappe blev delvist udgravet. Også denne bunker måtte tømmes for vand, i lighed med de andre bunkers.

Fig. 39 – Åbnet og fritlagt indgang til bunkeren. Foto: Achim Otto, 2019

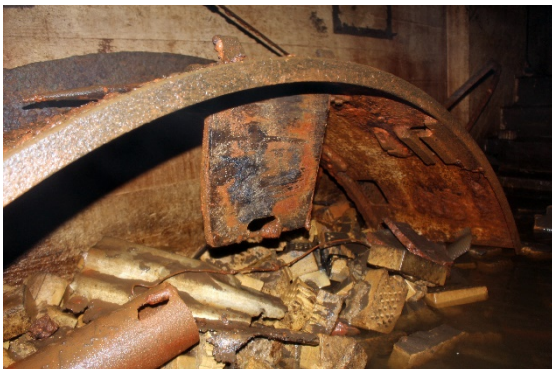
Fig. 41 – Detaljeret kig på tårndel. Klapsæde af træ, stadig monteret. Foto: Achim Otto, 2019

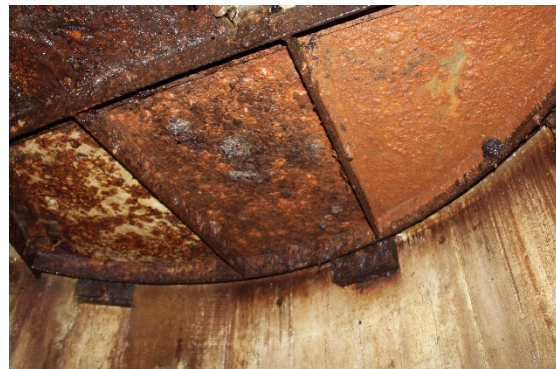
Fig. 42 – Underside gulv i mellemlplattformen. Foto: Achim Otto, 2019
